BIOULE (82) - REHABILITATION D'UN CHATEAU MEDIEVAL POUR ACCUEILLIR UNE ECOLE PRIMAIRE

Ce château du XIII^e siècle en briques de terre cuite est situé au cœur du village de Bioule dans le Tarn-et-Garonne (82). Afin de conserver et d'améliorer l'activité scolaire au sein de ce bâtiment historique, la mairie a entrepris en 2010 de réaliser une réhabilitation partielle, tout en assurant la continuité pédagogique de cette école implantée dans le château de Bioule depuis la fin du XIX^e siècle.

Mis en ligne en mars 2025

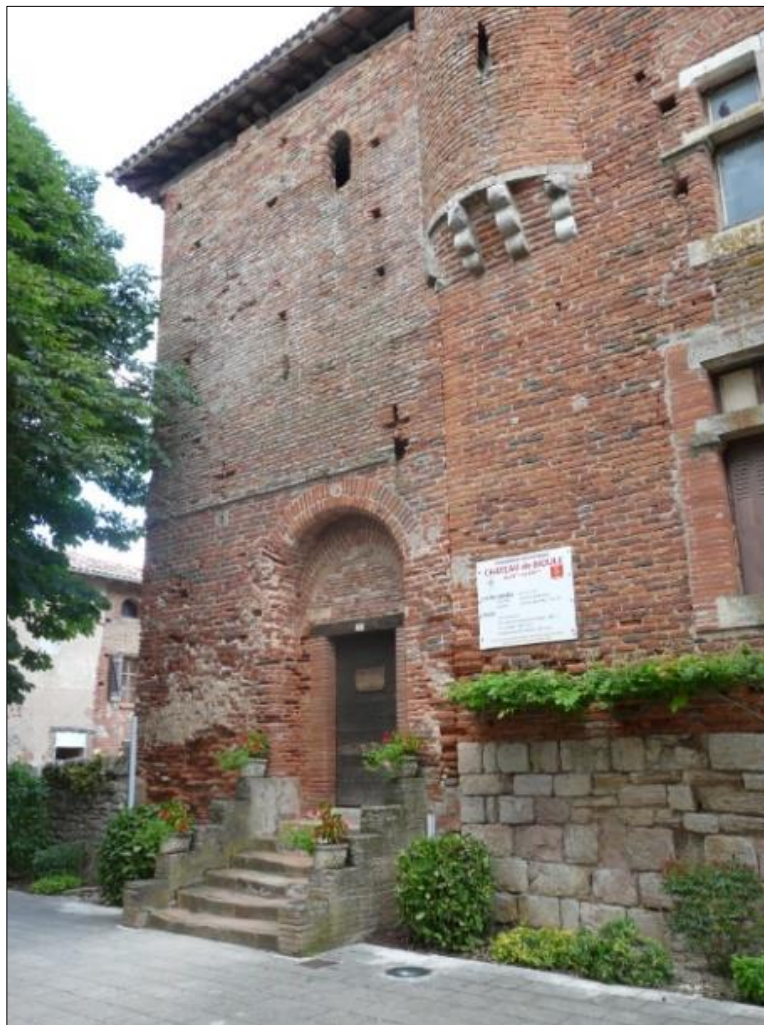
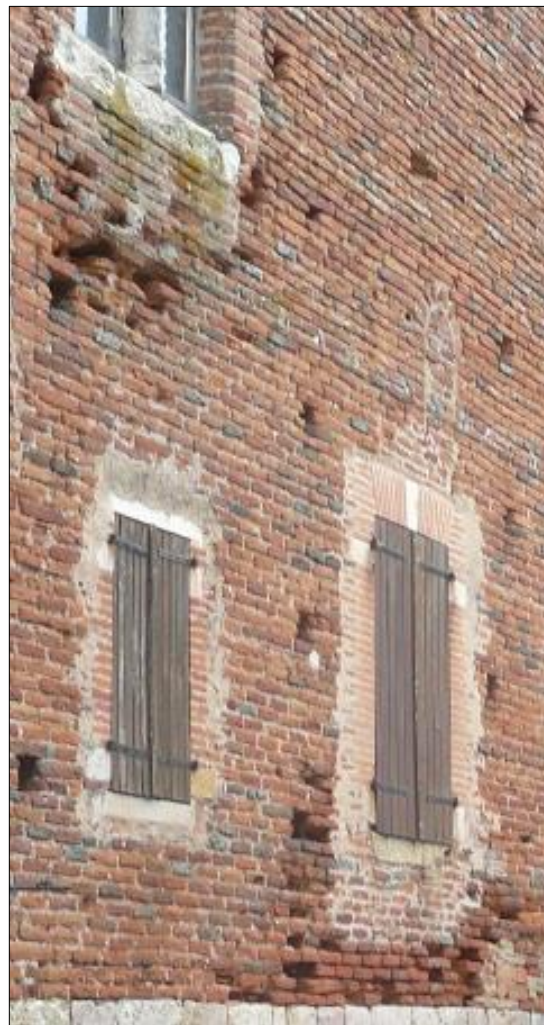
Les épais murs en brique (1,5m en façade ouest et 1,4m en façade sud) ne présentaient pas de problèmes structurels même si certaines briques en partie basse avaient été dégradées par les remontées capillaires. La présence d'enduit ciment sur certaines façades et piliers des galeries, a favorisé la dégradation des briques.

Figure 3 : Façade ouest avant travaux : briques pulvérulentes et dégradation des maçonneries.

Les façades nord, est et ouest de l'aile ouest, dégradées par le temps ont été entièrement restaurées. Les briques manquantes ou abîmées ont été remplacées puis rejointoyées. Les quelques nouvelles briques mises en œuvre par une entreprise locale étaient soit des briques anciennes issues du réemploi, soit des briques neuves patinées de façon à respecter la teinte des briques d'origine. Les trous permettant l'installation d'un boulin (échafaudage en bois) ont été rebouchés. L'ensemble des parements de façade et le campanile ont été restaurés. Des anciennes reprises au ciment étaient toujours présentes autour de certaines baies et ont donc été purgées. La petite adjonction sur la façade ouest est un ajout du XIXe siècle. Ses ouvertures, plusieurs fois modifiées ont été redimensionnées, ses maçonneries en brique réparées.

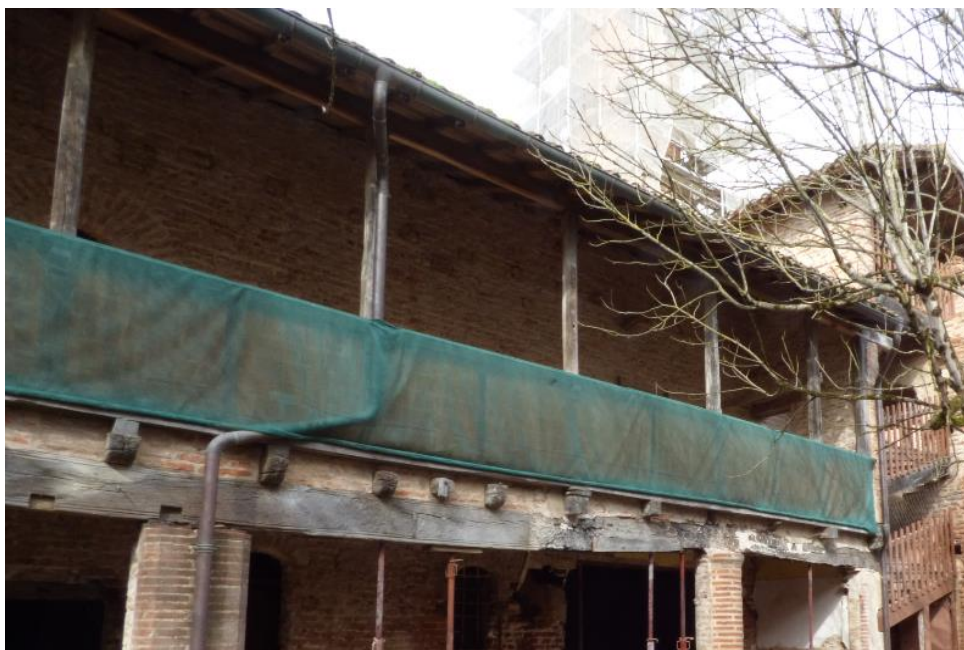
Dans la cour intérieure, la galerie du premier étage avait subi des déformations et le garde-corps menaçait de s'effondrer. Des filets de protection avaient dû être installés.

Figure 4 : Filet de protection provisoire installé pour palier la chute des briques de remplissage du garde-corps de la galerie haute

Par la suite, l'ossature en pans de bois et les garde-corps ouest et sud ont été entièrement restaurés.

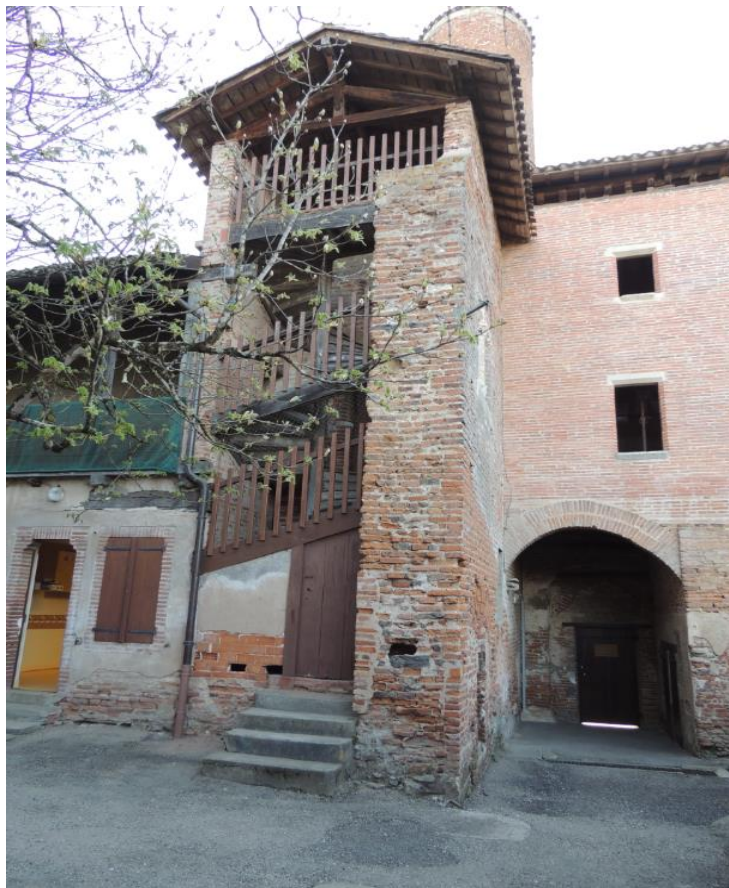
Pour des raisons de vétusté, les étages étaient inoccupés. Ils sont accessibles par un escalier situé au nord de l'aile ouest et qui dessert la galerie sur laquelle s'ouvrent les portes de l'étage. Cet escalier, particulièrement raide et étroit, présentait un risque pour les utilisateurs.

Figure 6 : Vue de l'escalier avant les travaux

L'escalier menant à l'étage a été entièrement déposé pour être remplacé.

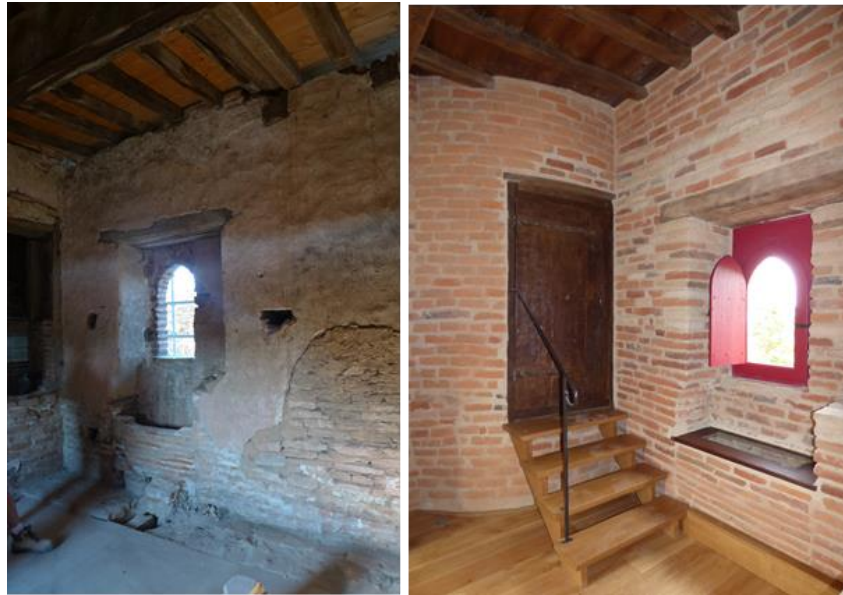
Figure 12 : Salle de l'assommoir avant et après restauration

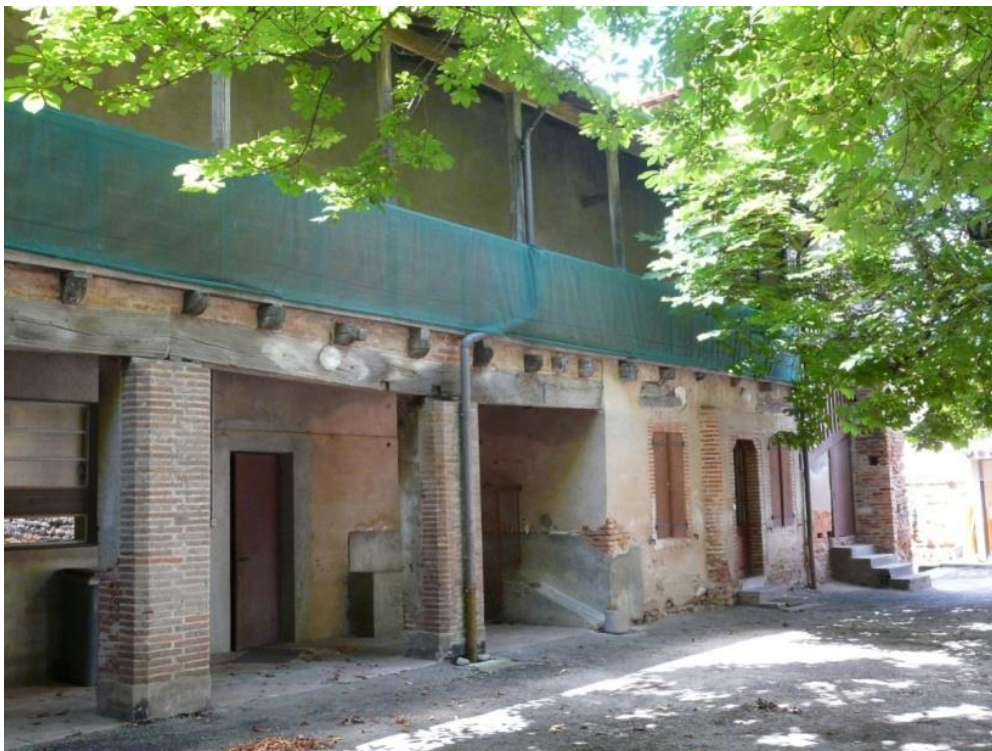
La construction d'une structure en béton au XXe siècle sous la galerie de l'aile ouest (figure 15) impactait la cohérence originelle des piliers de soutien et réduisait la portée de l'espace couvert. En effet le dernier pilier situé au nord de la galerie ouest était entièrement noyé dans cet ajout contemporain. De même plusieurs escaliers en béton de quelques marches ont été ajoutés aux abords de la galerie et de la cage d'escalier sans intégration architecturale.

Figure 15 : Aile ouest sur cour. Structure en béton du XXe siècle sous la galerie avant démolition

Une structure en béton avait été ajoutée dans les années 60, au rez-de-chaussée du côté intérieur de la façade ouest. Celle-ci a pu être démolie, permettant l'installation d'une rampe d'accès PMR reliant la cour à la salle de classe située au même niveau. Il a donc été nécessaire de restaurer le pilier rond en maçonnerie de briques foraines auparavant noyé dans cette maçonnerie en béton, car celui-ci contribue au soutien des poutres de la galerie.

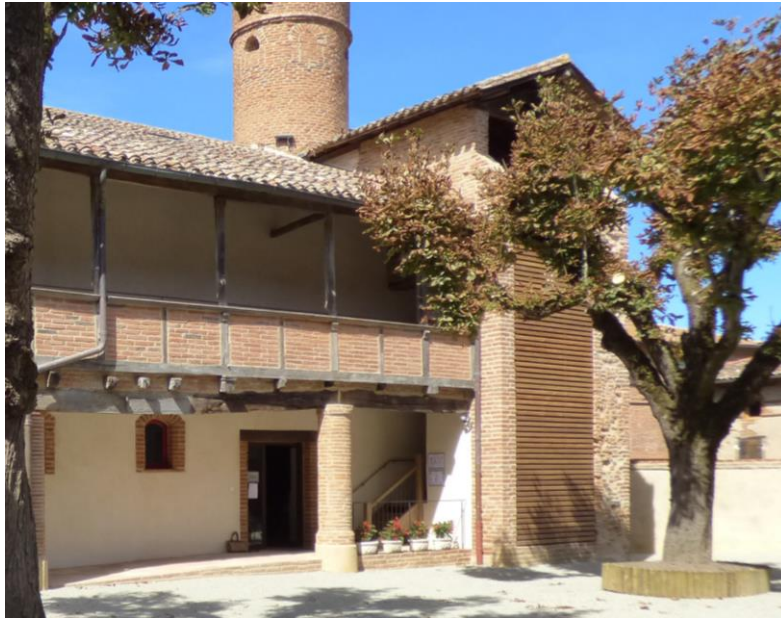
Figure 16 : Aile ouest sur cour - Après destruction de structure en béton, installation de la rampe accès PMR, modification des ouvertures de la façade au rez-de-chaussée et restauration du pilier de soutènement

La façade du rez-de-chaussée située à gauche de cette ancienne structure en béton avait été modifiée. Il a donc été décidé de la restituer dans son apparence originelle. En effet, lors de la purge des enduits récents, deux baies cintrées (visibles en figure 16) ont été découvertes et ont pu être restaurées.

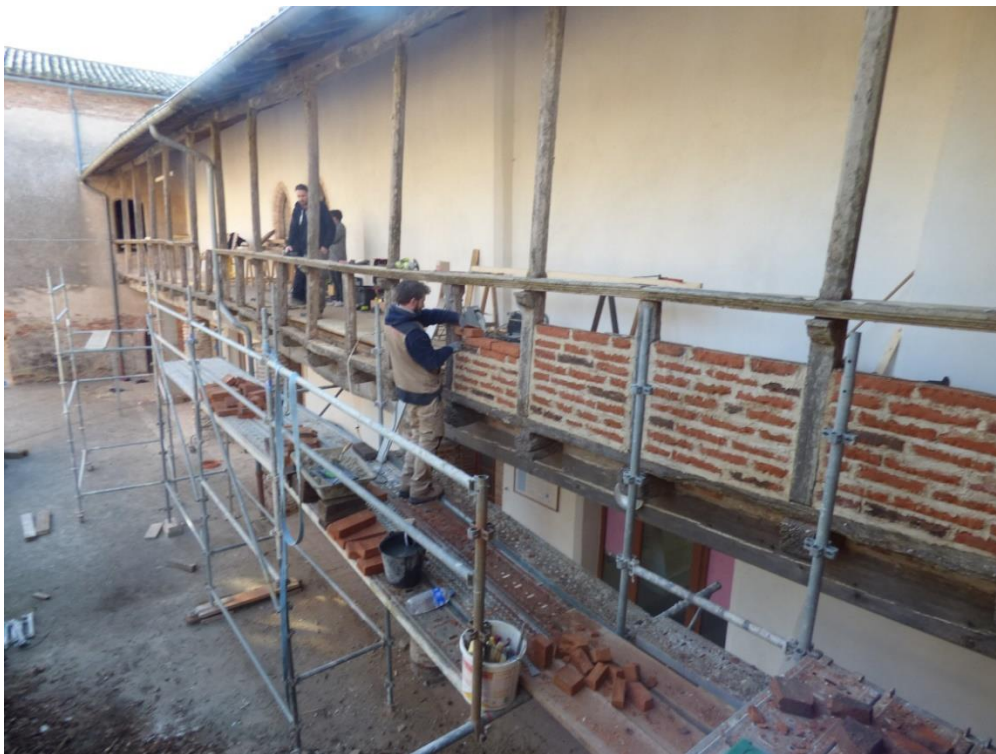
Figure 17 : Aile sud sur cour - Reprise des enduits

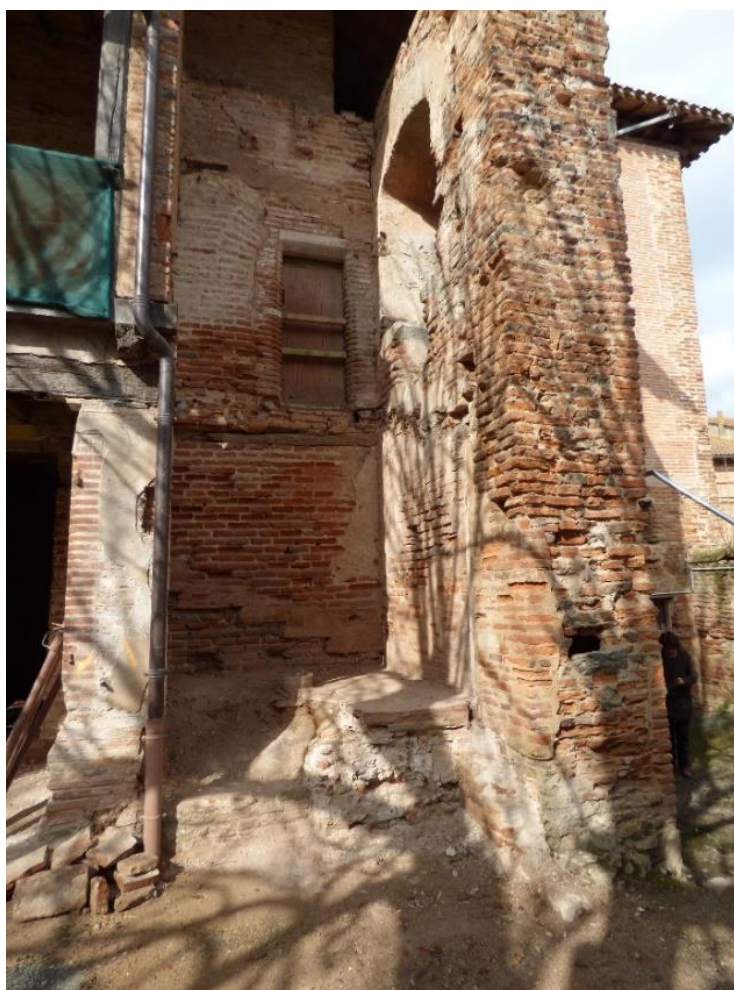
Figure 19 : Vue sur les maçonneries de la cage du grand escalier après dépose de celui-ci

Le pilier gauche en brique foraine a été avancé pour s'aligner au pilier droit existant afin d'accueillir un nouvel escalier. L'ensemble des maçonneries ont donc été reprises sur cette partie de l'édifice.

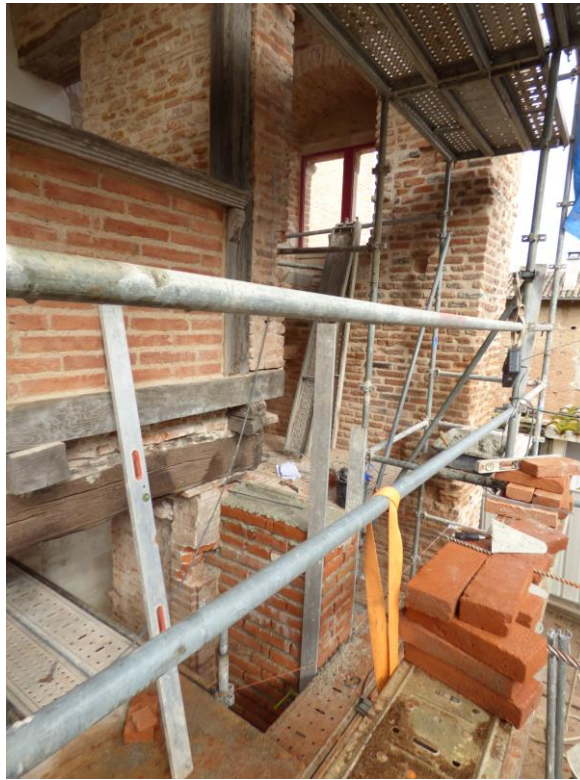
Figure 20 : Création de l'avancée du pilier gauche en briques foraines

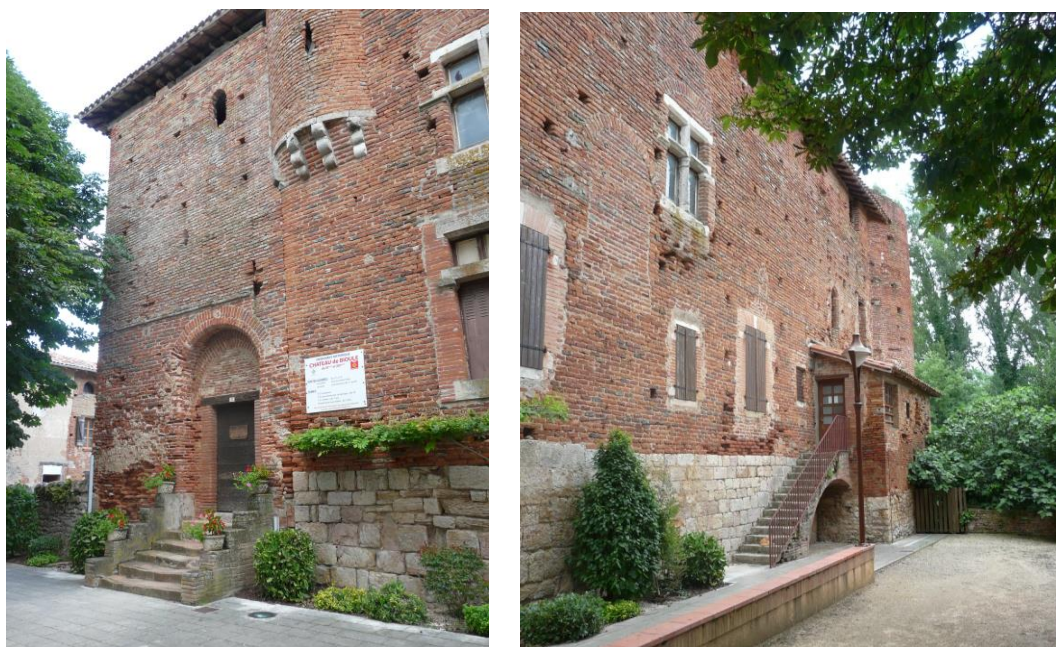
Figure 23 : Façade ouest avant restauration

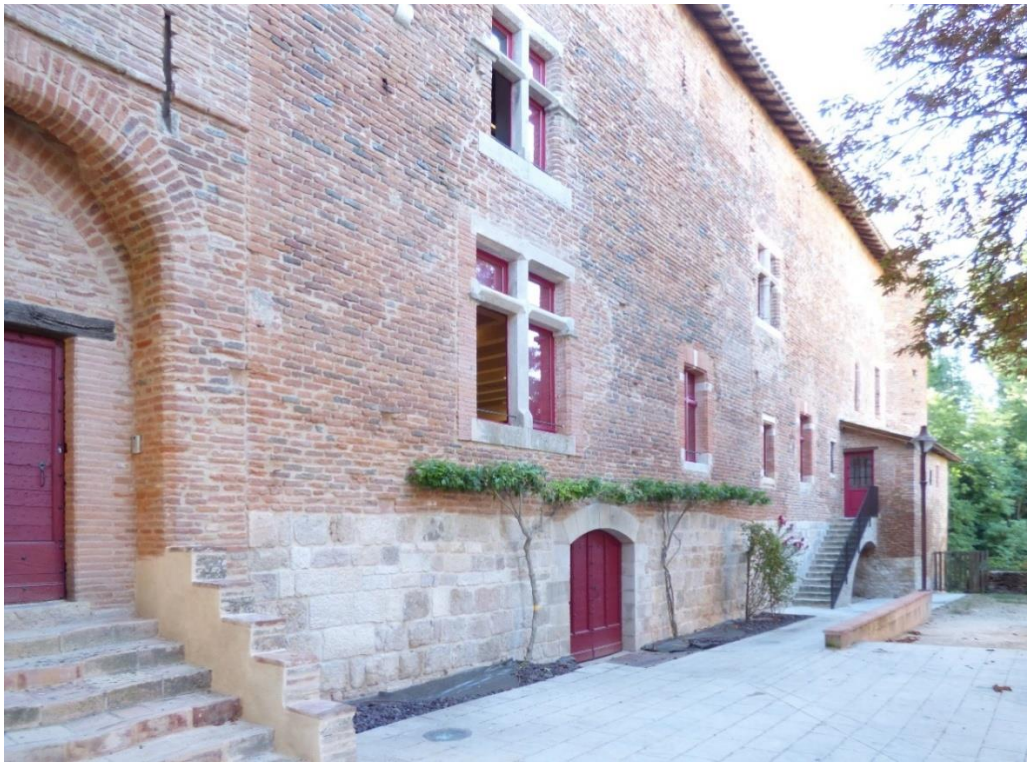
Figure 24 : Façade ouest après restauration

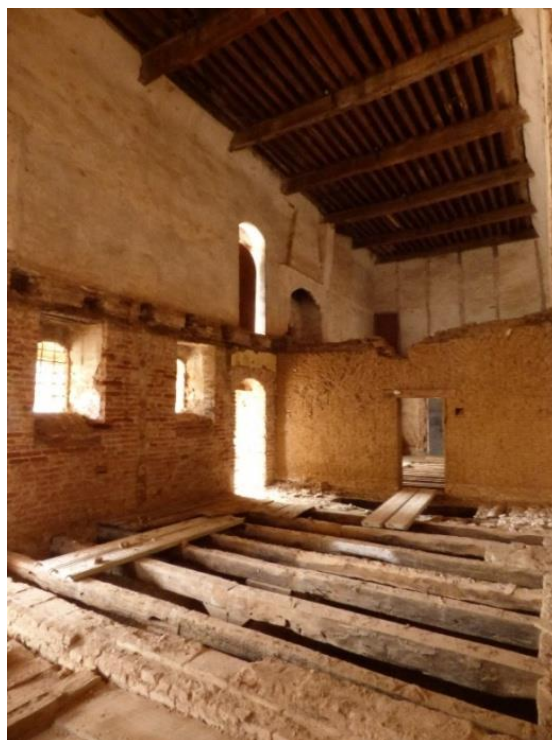
L'ensemble des poutres et solives anciennes du 1^{er} étage de l'aile ouest a été entièrement déposées. Quelques poutres dans un état satisfaisant ont été récupérées pour être installées au rez-de-chaussée. De même, certains carreaux en terre cuite provenant du 1^{er} étage ont été triés puis réutilisés. Afin de respecter les critères incendie d'un ERP 5^{ème} catégorie et les surcharges (300kg/m² pour une salle de classe), il a été nécessaire de créer un plancher collaborant bois-béton.

Figure 27 : Vue sur le rez-de-chaussée et le premier étage après dépose du plancher intermédiaire

Une nouvelle poutraison a ensuite été posée, permettant la mise à niveau du plancher. Afin d'obtenir une stabilité au feu et une résistance mécanique suffisante, une dalle de compression en béton avec treillis et connecteur est coulée. Par-dessus, un panneau de 8 cm de mousse isolante rigide en polyuréthane est posé, puis est recouvert par le complexe de plancher chauffant accueillant les serpentins. Cette mousse a été choisie par le bureau d'étude structure afin de faciliter la phase de chantier, la mise en œuvre d'un plancher chauffant impliquait de pouvoir circuler sur cet isolant. Une alternative moins impactante d'un point de vue environnementale aurait été des panneaux de liège expansé. La performance thermique du plancher intermédiaire passe à 2.1 W/m².K Des tomettes sont ensuite posées sur une couche de sable de 5 cm.

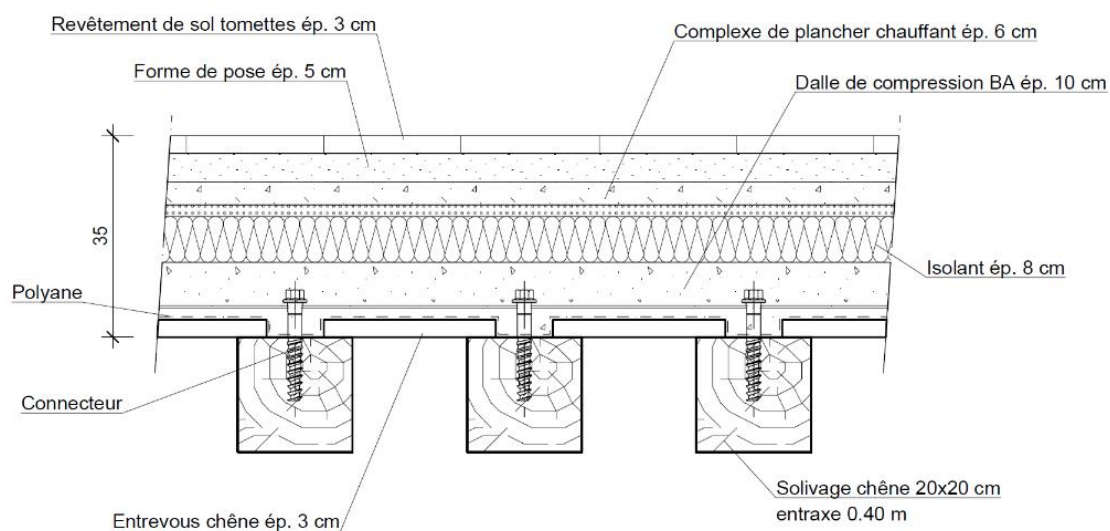
Figure 28 : Détail de mise en œuvre du plancher chauffant sur solivage bois (source : AIA Ingénierie)

Ce complexe composé de solives en bois, de connecteurs et d'une dalle béton a permis de respecter les exigences réglementaires de portance et de stabilité au feu, tout en laissant les poutraisons apparentes. Ce qui a permis d'éviter l'usage de faux-plafonds. C'est un système pertinent pour mettre en valeur les solivages. En revanche, l'épaisseur supplémentaire (dalle, isolant, réseaux) nécessite un abaissement du niveau des solives pour maintenir le niveau de plancher initial. Par conséquent, cette intervention qui implique de recréer des empochements pour intégrer les nouvelles solives dans les murs, est une action lourde. Celle-ci a été possible du fait de l'état de dégradation très avancé des planchers existants.

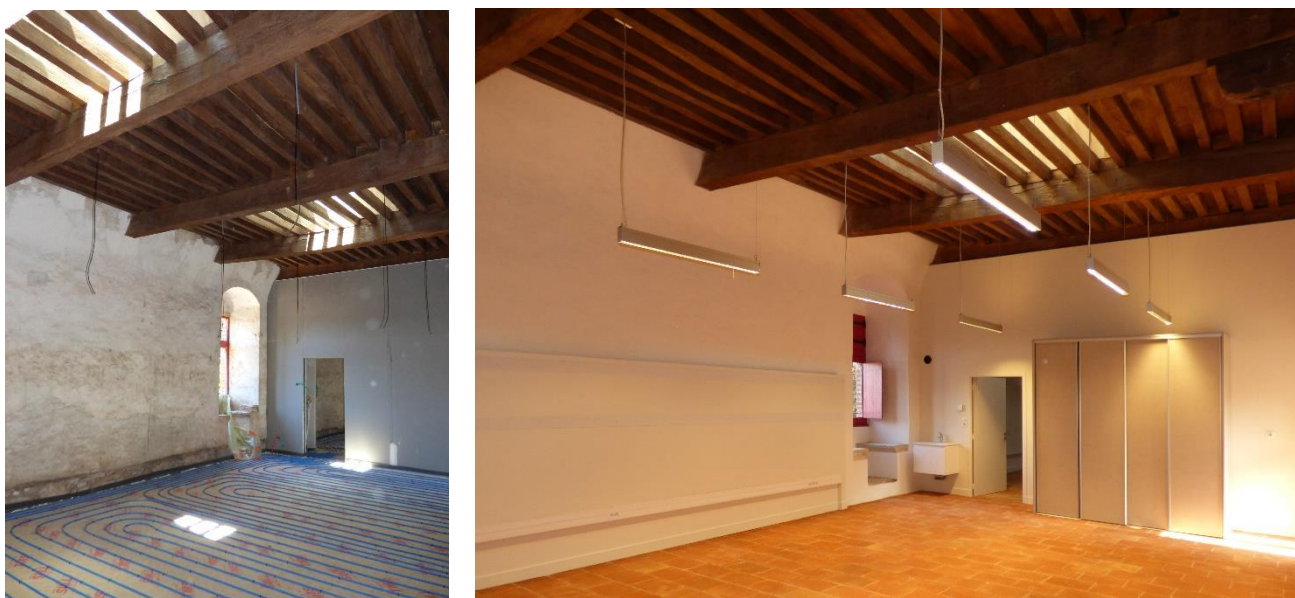
Figure 29 : Vue sur le premier niveau de l'aile ouest avant et après réhabilitation

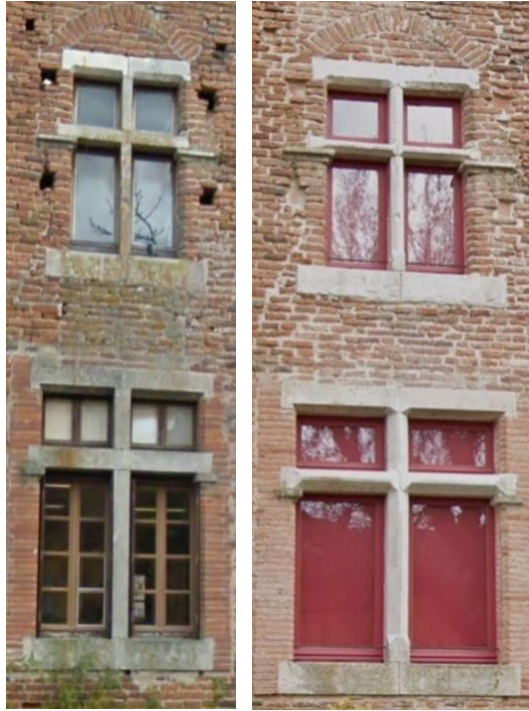
Figure 32 : Baies de la façade ouest avant et après restauration

Pour les façades, les menuiseries en chêne ont été refaites à neuf avec du double vitrage mince (12 mm) et du verre étiré. Elles sont composées d'ouvrants plein vitrage et de volets intérieurs afin de rester au plus près des dispositifs d'origine. Les encadrements extérieurs des baies du rez-de-chaussée ont été restaurés en maçonnerie de brique foraine et les croisées en pierre ont été restaurées à l'identique.
