# LA RÉHABILITATION DES HABITATIONS À BON MARCHÉ (H.B.M.)

VERS UNE ÉVOLUTION «DURABLE»

## CAHIER 2 : LES ÉVOLUTIONS TECHNIQUES

NOVEMBRE 2019

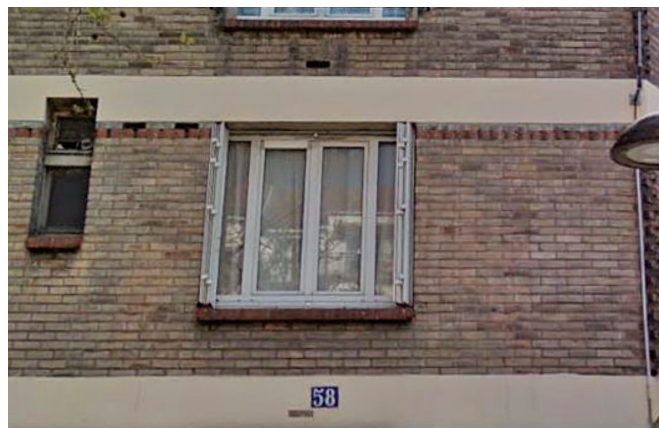
Les ponts thermiques sont visibles pour les bandeaux en béton enduits qui prolongent la structure horizontale. La trame verticale de la structure porteuse apparaît en filigrane, elle est recouverte d'une brique de parement de type « mulot » qui cache l'ossature, le pont thermique est ainsi amoindri.

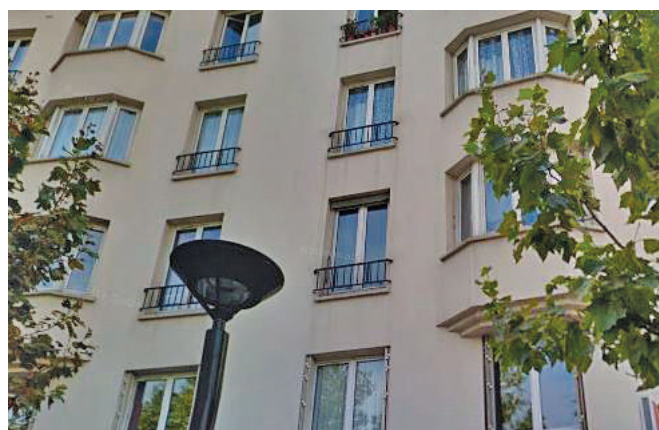
Les ponts thermiques sont particulièrement marqués. La couche d'enduit n'atténue pas les déperditions de la structure qui est, de ce fait, très visible.

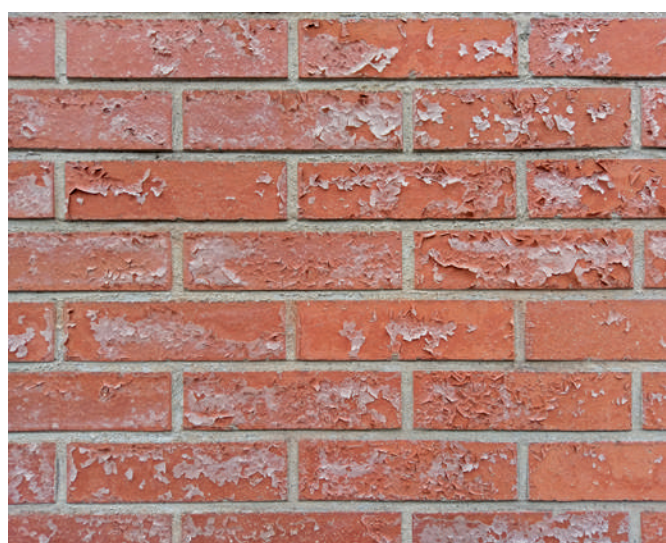
**Exemple d'écailage** d'une substance filmogène inadaptée au mur en brique. L'hydrofuge devrait être imperméable à l'eau liquide et perméable à la vapeur d'eau.

Aujourd'hui la technique d'hydrofugation est très pratiquée sur la brique et elle est mieux maîtrisée qu'auparavant. En effet, il y eut après-guerre de nombreux cas d'application de substances filmogènes imperméables à la vapeur d'eau sur des bâtiments en briques qui occasionnèrent de graves pathologies.

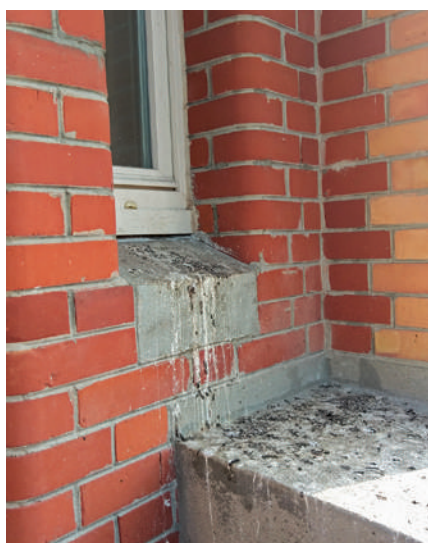
**Fenêtre de cuisine souillée par les pigeons.**  
Lors de la réhabilitation, à la demande de l'ABF, l'installation de piques anti-pigeons n'a pas été retenue pour les rebords de fenêtre et les bandeaux. Cité jardin de Stains (93) – Seine Saint-Denis Habitat

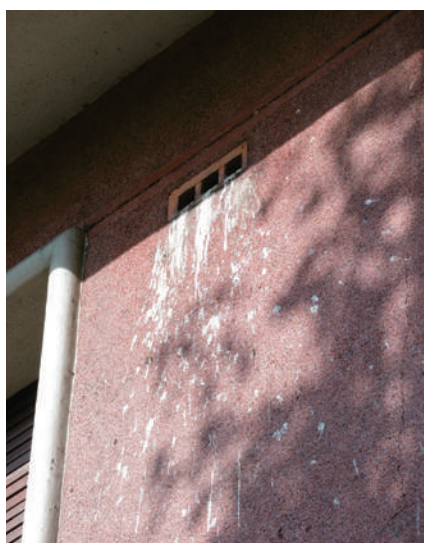
**Ventilation haute de cuisine fréquentée par les pigeons.**  
L'intrusion des pigeons est effective même dans les plus petits orifices, en conséquence de quoi les occupants les bouchent fréquemment. Groupe Orléans Univers (Paris 14<sup>e</sup>) – RIVP

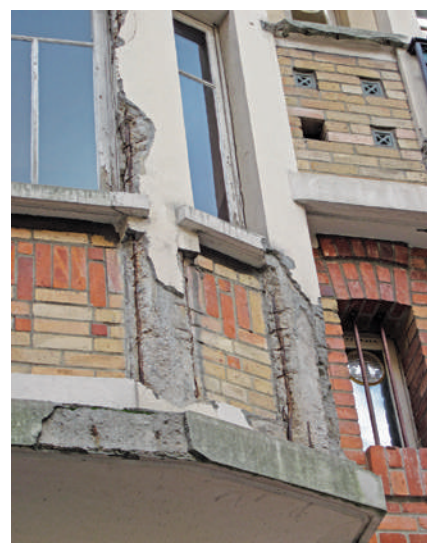
**Dégradation des ouvrages en béton armé,**  
Corrosion des fers sous l'action érosive de l'eau de pluie. Groupe Fécamp (Paris 12<sup>e</sup>) – Paris Habitat

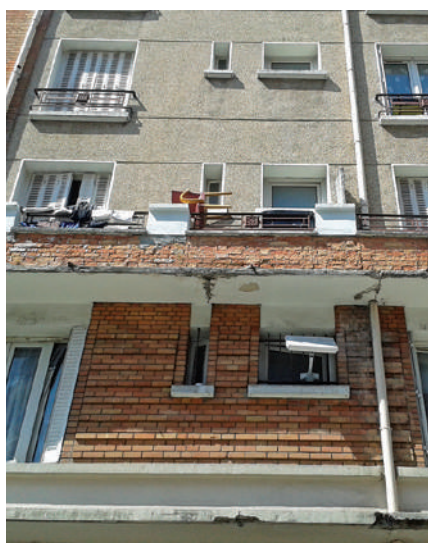
**L'action érosive de l'eau : décollement de l'enduit ciment des briques creuses composant l'allège des balcons.**  
**Action corrosive de l'eau : éclatement des fers en sous face des balcons.**  
 Groupe Serpollet (Paris 20<sup>e</sup>) – Paris Habitat

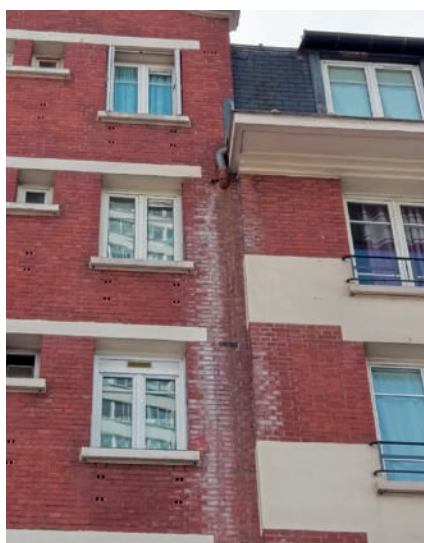
**Efflorescences de sels contenus dans les briques consécutifs à la fuite de la canalisation d'eau pluviale.**  
 Groupe de la Porte d'Ivry (Paris 13<sup>e</sup>) – Paris Habitat

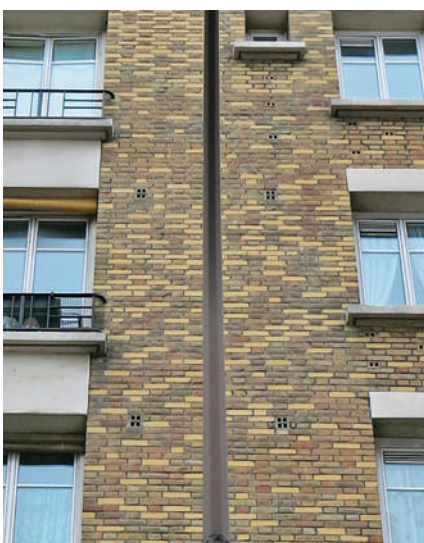
**Peinture de protection appliquée sur certaines briques** (elles apparaissent en clair)  
Groupe Sérurier (Paris 19<sup>e</sup>) – Paris Habitat

Les briques trop détériorées sont généralement changées, mais il est souvent difficile de retrouver une teinte identique à celle d'origine. Les briques légèrement abîmées ou ayant encore une couleur trop sombre par rapport à la couleur d'origine sont souvent repeintes. Cette dernière pratique est assez courante et donne des résultats chromatiquement surprenants puisque la teinte de la peinture est généralement différente de la teinte des briques d'origine. Notons que la mise en peinture des briques sur toute une façade avec une peinture étanche peut entraîner

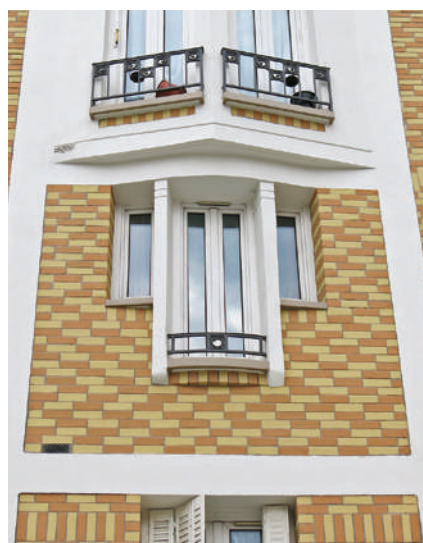
**Ravalement ayant été suivi par la mise en peinture de la totalité des briques.** Le choix de deux teintes fait évoluer l'aspect général de la façade en créant de nouveaux motifs, notamment des lignes diagonales, qui étaient absentes de la façade d'origine composée d'une seule teinte de brique.  
Groupe Sembat (Paris 18<sup>e</sup>) – Paris Habitat

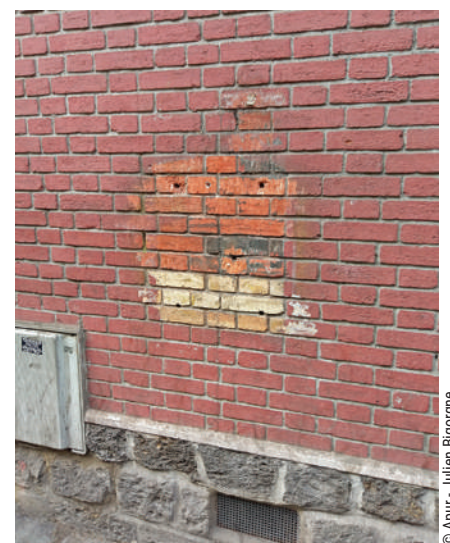
**Au centre apparaît la couleur d'origine des briques** (ocre et beige). Le reste de la façade a été peint en rouge et hydrofugé.  
Groupe Ourcq (Paris 19<sup>e</sup>) – Paris Habitat

L'hydrofugation est un traitement de façade généralement appliqué à l'issue des ravalements pour imperméabiliser les façades des HBM et éviter les désagréments dus à l'infiltration d'eau. L'hydrofuge doit être imperméable à l'eau liquide mais perméable à la vapeur d'eau (il faut toujours laisser la possibilité à l'eau de s'évacuer du mur en cas de mouillage intérieur notamment). L'hydrofuge doit s'appliquer sur une façade parfaitement sèche, propre et rejointoyée.

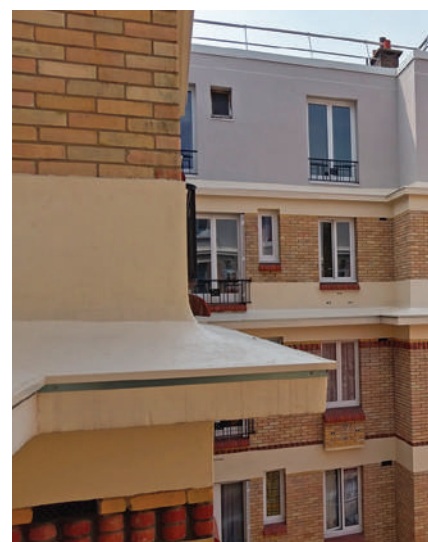
**Une résine a été appliquée en surface d'une corniche.** Elle vise à stopper le développement de mousses, lichens et algues. Groupe Mortier (Paris 20<sup>e</sup>) – RIVP.

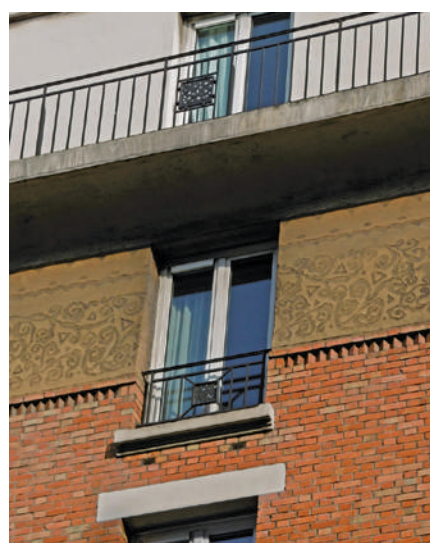
**Décors en sgraffites ayant presque disparu** qui pourront être restaurés lors d'un ravalement. Groupe de Porte d'Orléans (Paris 14<sup>e</sup>) – RIVP

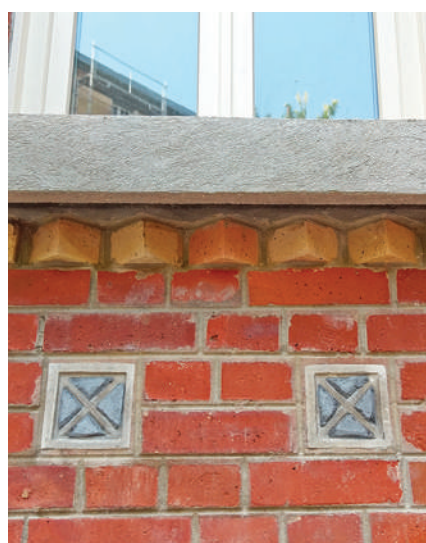
**Orifice d'un garde-manger bouché** pour empêcher le nichage des pigeons. Cité Jardin de Stains (93) – Seine Saint-Denis Habitat

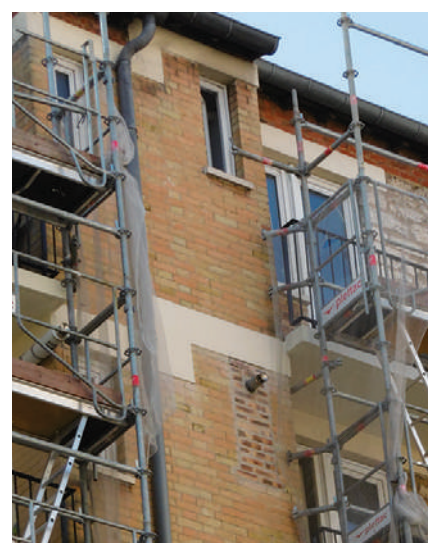
**Bouchage de fenêtres de cuisine** permettant l'installation de chaudières gaz individuelles à condensation. Une modification remarquable de la façade est opérée ici. Rue du Moulin Vert (Paris 14<sup>e</sup>) – 3F

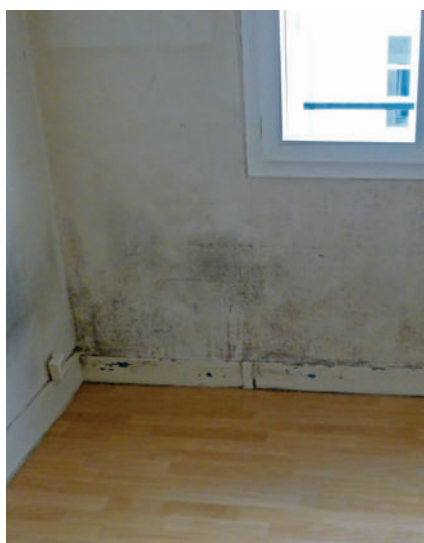
**Développement de moisissures d'une chambre d'HBM** avant chantier de réhabilitation. Groupe Pierre Nicole (Paris 5<sup>e</sup>) – Elogie-SIEMP

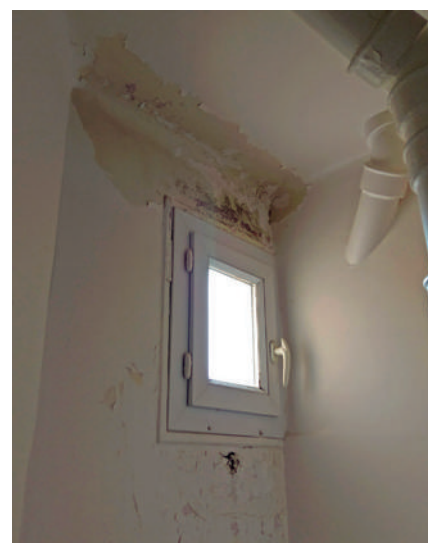
**Moisissures et décollement de peinture** Avec le double vitrage, la condensation se fixe essentiellement sur le pont thermique du plancher Haut. Groupe Gambetta (Paris 20<sup>e</sup>) – Elogie-SIEMP

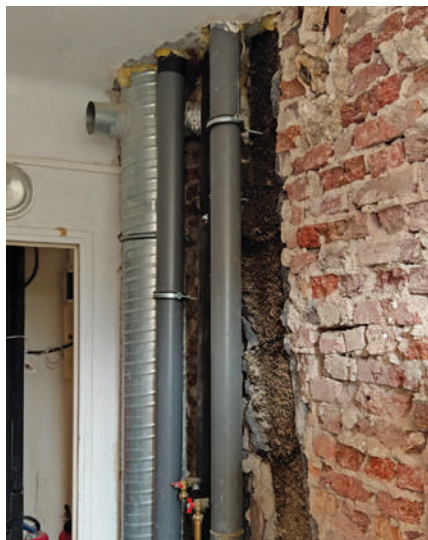
#### Gaine de ventilation et autres réseaux prenant place dans l'ancien conduit de cheminée.

Les conduits historiques ont dû être déposés et élargis.  
Cité jardin de Stains (93) – Seine Saint-Denis  
Habitat

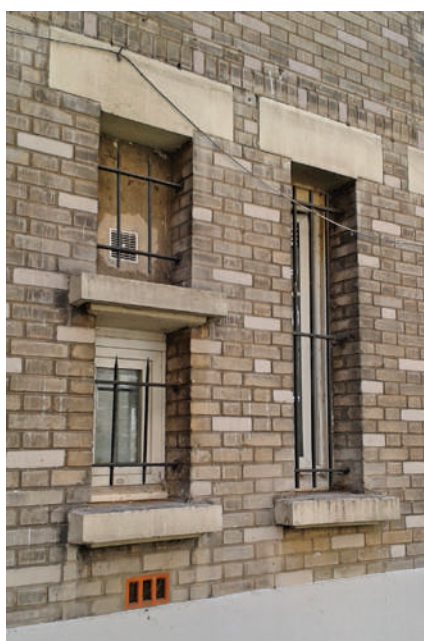
En haut à gauche, **extracteur de VMC type A installé dans une ancienne trémie de WC.**  
Groupe Porte de Montreuil (Paris 12<sup>e</sup>) – Paris Habitat.

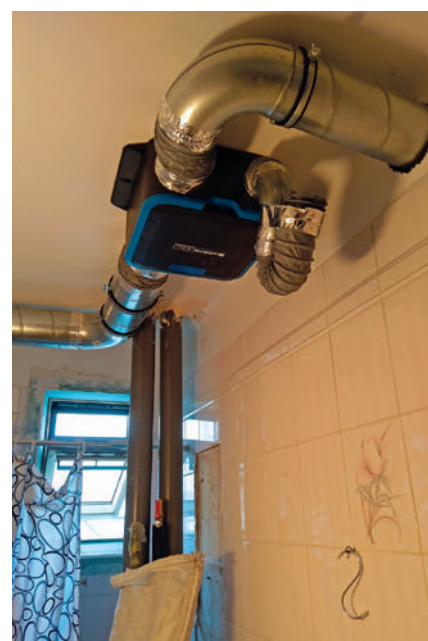
**Chantier d'installation d'une VMC centralisée à l'échelle du logement.**  
Groupe Fécamp (Paris 12<sup>e</sup>) – Paris-Habitat

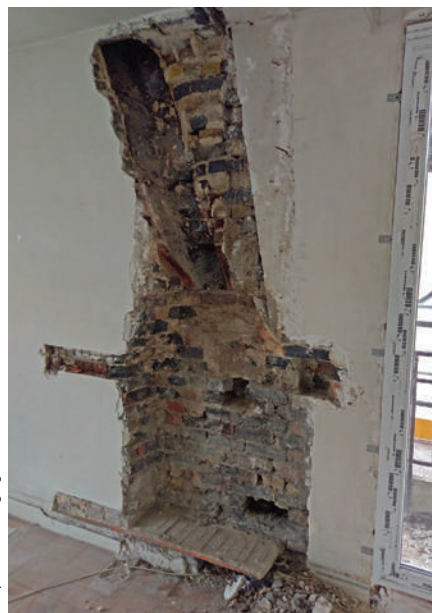
**Destruction d'une cheminée et de son conduit**  
à la demande d'un locataire (« gain de place »). Cette intervention est contraire aux attentes du PLU de Paris comme formulées à l'article 15.  
Groupe Fécamp (Paris 12<sup>e</sup>) – Paris-Habitat.

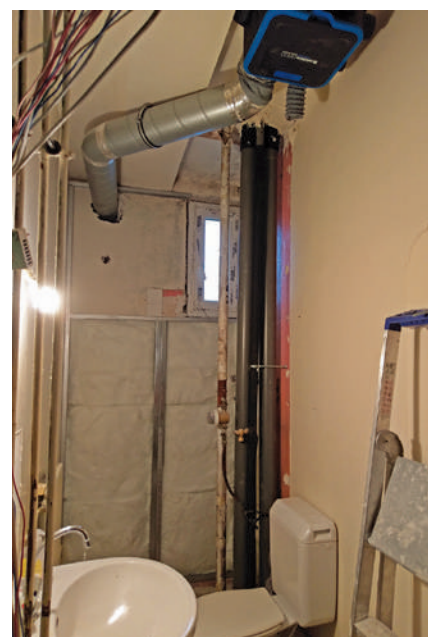
#### Réhabilitation d'une salle d'eau.

Au fond, une ITI sur ossature métallique est mise en œuvre. La laine minérale choisie ne nécessite pas de frein vapeur.  
Groupe Fécamp (Paris 12<sup>e</sup>) – Paris Habitat

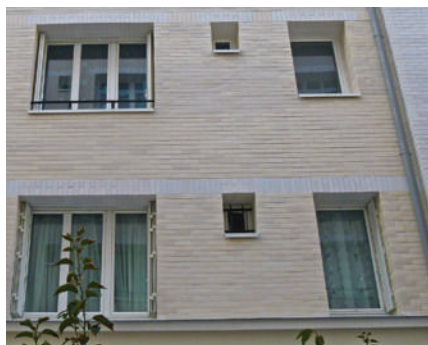
**Isolation thermique extérieure** mise en œuvre sur cour HBM. Le parement retenu est la brique vernissée blanche.  
Groupe Pierre Nicole (Paris 5e) – Elogie-SIEMP

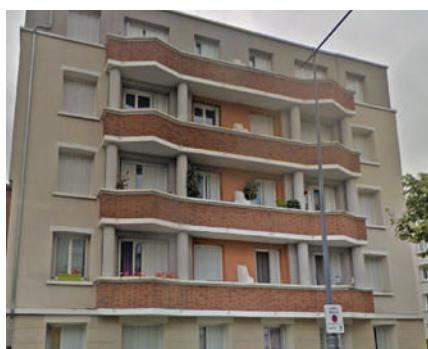
**Façade isolée par l'extérieur**, les seules briques encore visibles sont celles des balcons qui n'ont pas été recouvertes d'isolant.  
Groupe des Vergers du Fort (Nogent-sur-Marne) – Valophis

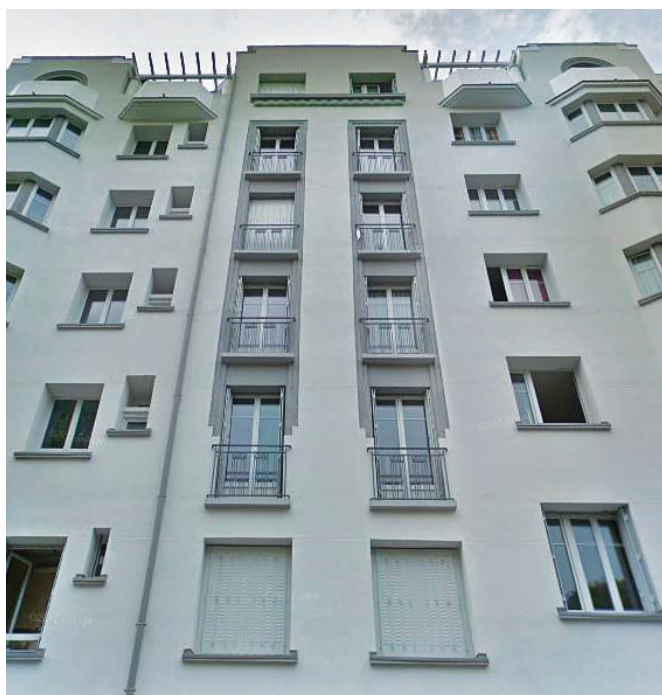
**HBM isolée par l'extérieur par un ETICS** (« systèmes composites d'isolation extérieure »), généralement appelé « enduit sur isolant ».  
Groupe Clovis (Paris 5e) – Paris Habitat

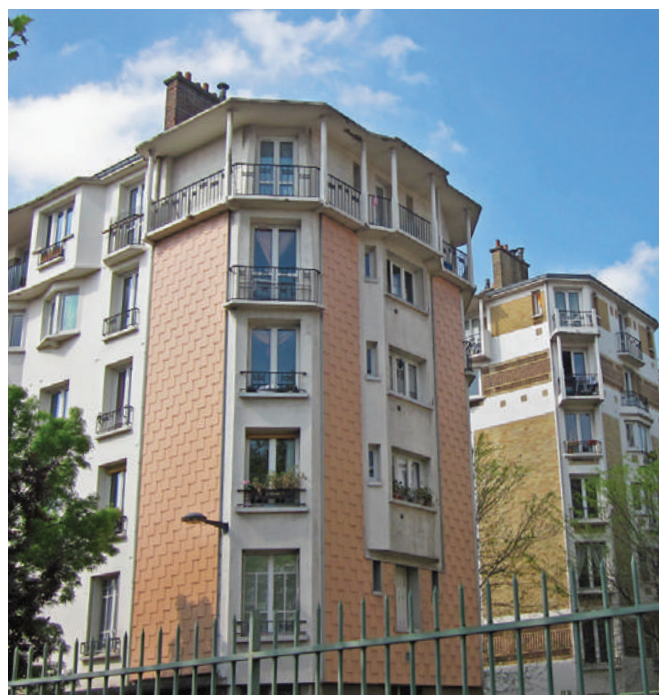
**Revêtement de type Glasal** mis en œuvre sur certaines façades enduites lors d'une opération Palulos. Le rôle d'isolation de ce type de revêtement est faible voire nul. Ce bardage a été retiré récemment lors d'un ravalement.  
Groupe de la Porte de Clignancourt (Paris 18e) – Paris Habitat

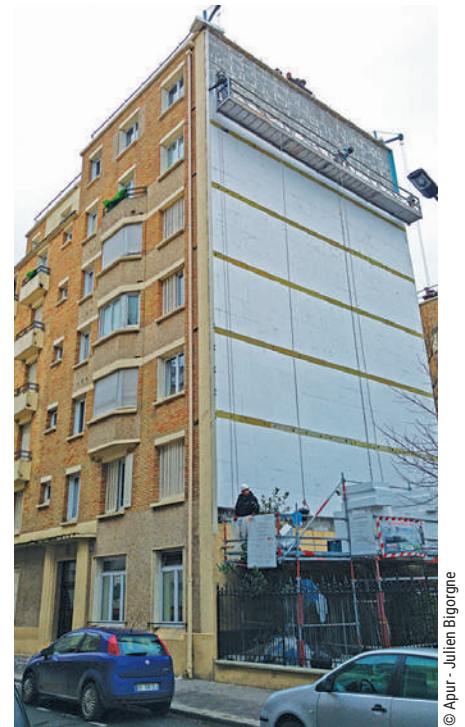
### Chantier d'ITE d'un mur pignon.

On notera l'usage de deux types d'isolants : le polystyrène et une laine minérale dont l'emploi est réservé à des bandes régulièrement espacées afin de barrer la propagation du feu en cas d'incendie du complexe isolant.

Groupe Cantagrel (Paris 13<sup>e</sup>) – Paris Habitat

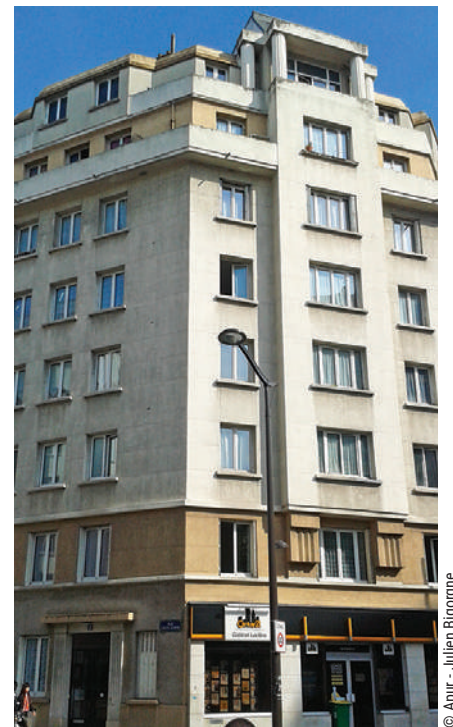
ILM à la façade enduite devant faire l'objet d'une isolation thermique extérieure  
Groupe de la Porte de Bagnolet (Paris 20<sup>e</sup>) – RIVP

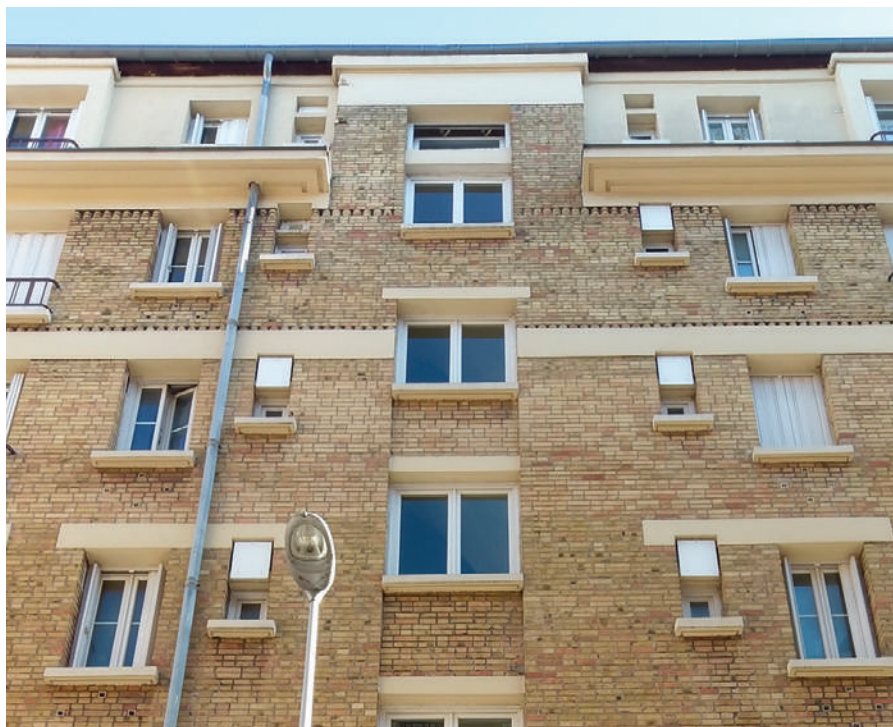
**Façade d'origine avant ITE.**  
Groupe Aristide Briand (Gentilly) – Novigere

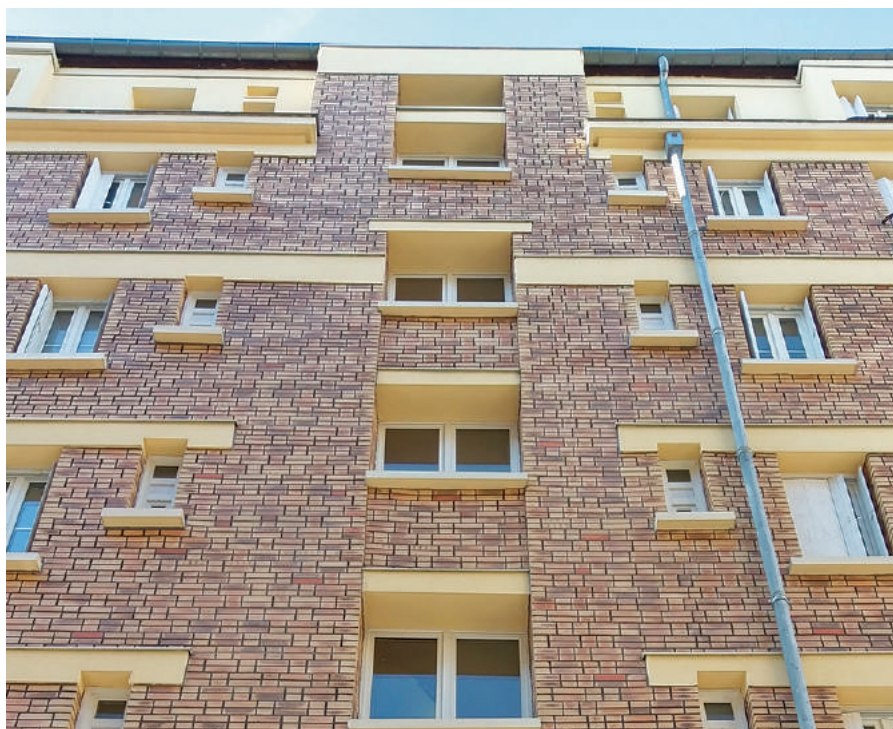
**ITE reproduisant l'aspect briques apparentes des HBM**  
Groupe Aristide Briand (Gentilly) – Novigere

L'ITE sur brique apparente a été également réalisée par le bailleur Valophis à Nogent-sur-Marne (94). Dans ce projet une labellisation BBC rénovation a été atteinte (avec un objectif théorique aux alentours de 80 kWh/m<sup>2</sup>/an). Le parti pris architectural est ici de laisser apparents certains éléments en brique du bâti d'origine tel les balcons, qui forment des ponts thermiques et qui ne sont donc pas traités, et à réaliser une ITE (sous enduit) pour le reste du bâtiment. Le retour d'expérience du chantier évoque l'obligation de sécher les murs à l'intérieur des logements après l'ITE car de l'humidité commençait à apparaître. Si l'ITE est une solution théoriquement très performante et moins pathologique que l'ITI du point de vue hygrométrique, il faut s'assurer que les murs soient parfaitement secs avant la mise en place du complexe isolant.

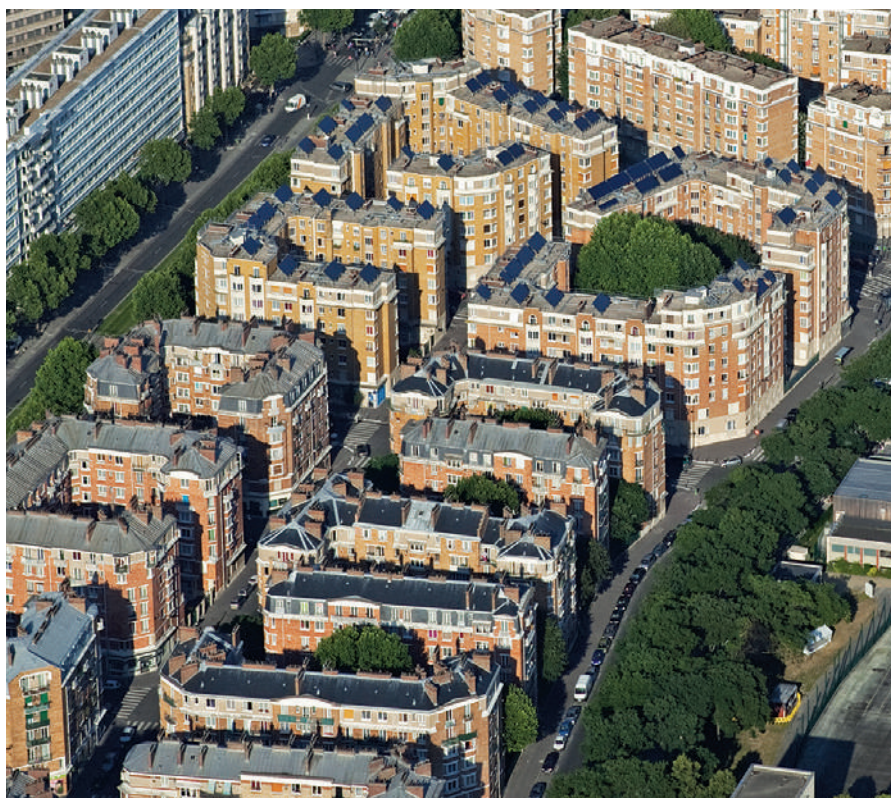
**Panneaux solaires** — Porte de Châtillon (Paris 14<sup>e</sup>)

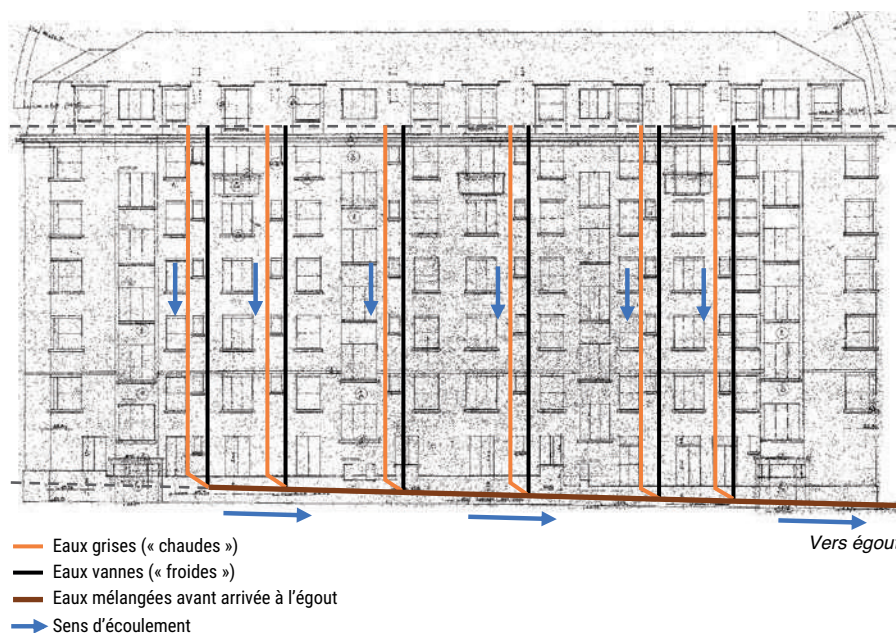
## SCHÉMA DE PRINCIPE D'ÉVACUATION DES EAUX GRISSES APPLIQUÉ AUX HBM

- Le mélange des eaux grises et eaux-vannes en pieds de colonne.
- La perte de charge imposée par un linéaire important de canalisation puisque les bâtiments suivent des implantations de type « barre ».
