BIOULE (82) - REHABILITATION D'UN CHATEAU MEDIEVAL POUR ACCUEILLIR UNE ECOLE PRIMAIRE

Ce château du XIII^e siècle en briques de terre cuite est situé au cœur du village de Bioule dans le Tarn-et-Garonne (82). Afin de conserver et d'améliorer l'activité scolaire au sein de ce bâtiment historique, la mairie a entrepris en 2010 de réaliser une réhabilitation partielle, tout en assurant la continuité pédagogique de cette école implantée dans le château de Bioule depuis la fin du XIX^e siècle.

Mis en ligne en mars 2025

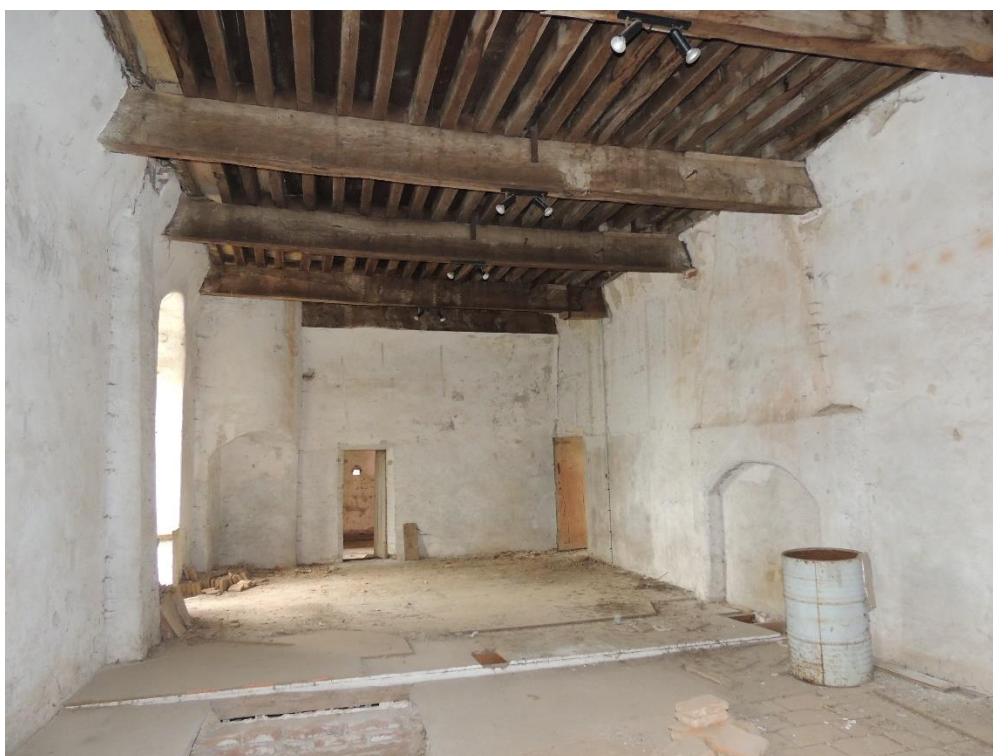
Figure 5 : Vue des espaces au premier niveau de l'aile ouest avant réhabilitation

Pour des raisons de vétusté, les étages étaient inoccupés. Ils sont accessibles par un escalier situé au nord de l'aile ouest et qui dessert la galerie sur laquelle s'ouvrent les portes de l'étage. Cet escalier, particulièrement raide et étroit, présentait un risque pour les utilisateurs.

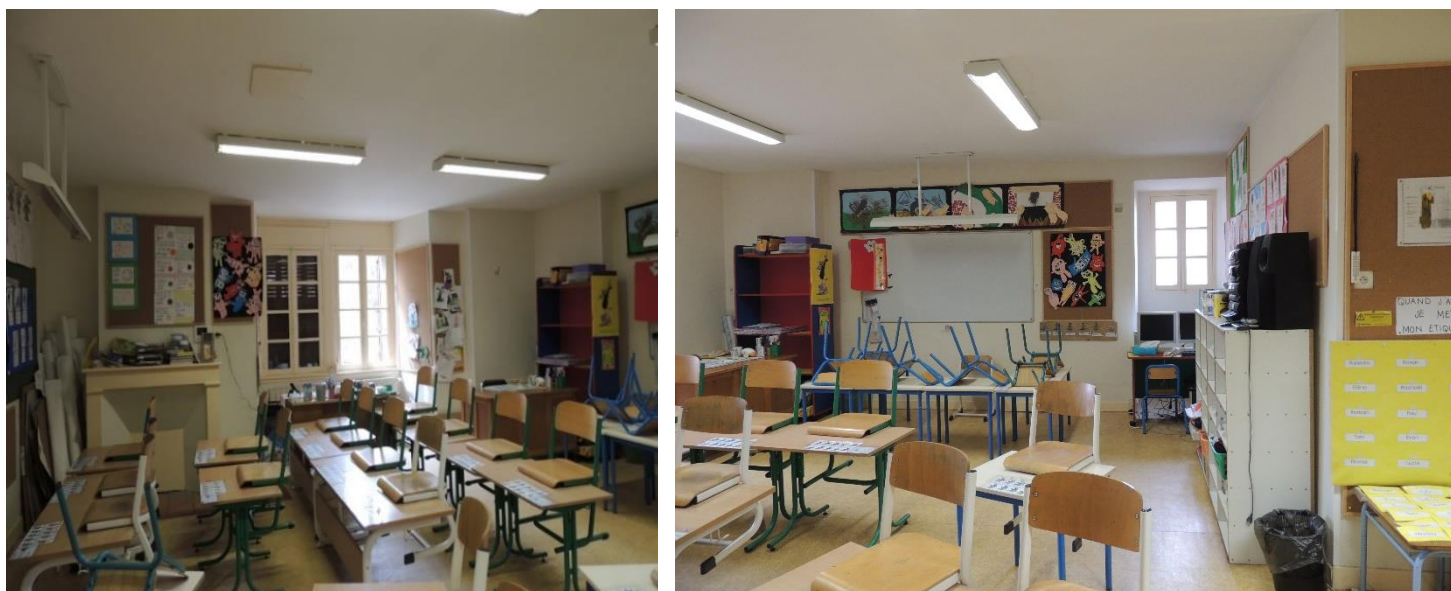
Parmi les dernières problématiques en lien avec un poste de dépense énergétique, figure celle de l'éclairage de salles de classe. L'aménagement des salles datant des années 1960. L'apport en lumière naturelle et artificielle s'avérait insuffisant. La configuration des classes ne permettait pas en l'état des respecter les exigences réglementaires attendues (valeur de l'éclairage, l'indice d'éblouissement, indice de rendu des couleurs).

Figure 7: Salles de classe au rez-de-chaussée de l'aile sud avant réhabilitation

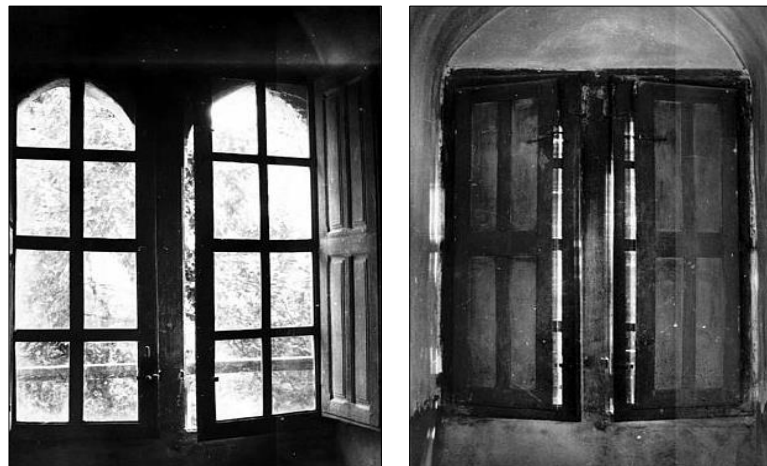
Les menuiseries du XVIIe siècle étaient encore présentes en 1957, elles ont été définitivement remplacées au cours du XXe siècle et les volets intérieurs en bois ont également été supprimés. L'ajout de volets extérieurs en bois et de stores métalliques est en désaccord avec la typologie des ouvertures.

Figure 13 : Menuiseries et volets intérieurs de l'aile sud - XVIIe siècle
(© Ministère de la Culture – Médiathèque du patrimoine)

Pour les façades, les menuiseries en chêne ont été refaites à neuf avec du double vitrage mince (12 mm) et du verre étiré. Elles sont composées d'ouvrants plein vitrage et de volets intérieurs afin de rester au plus près des dispositifs d'origine. Les encadrements extérieurs des baies du rez-de-chaussée ont été restaurés en maçonnerie de brique foraine et les croisées en pierre ont été restaurées à l'identique.

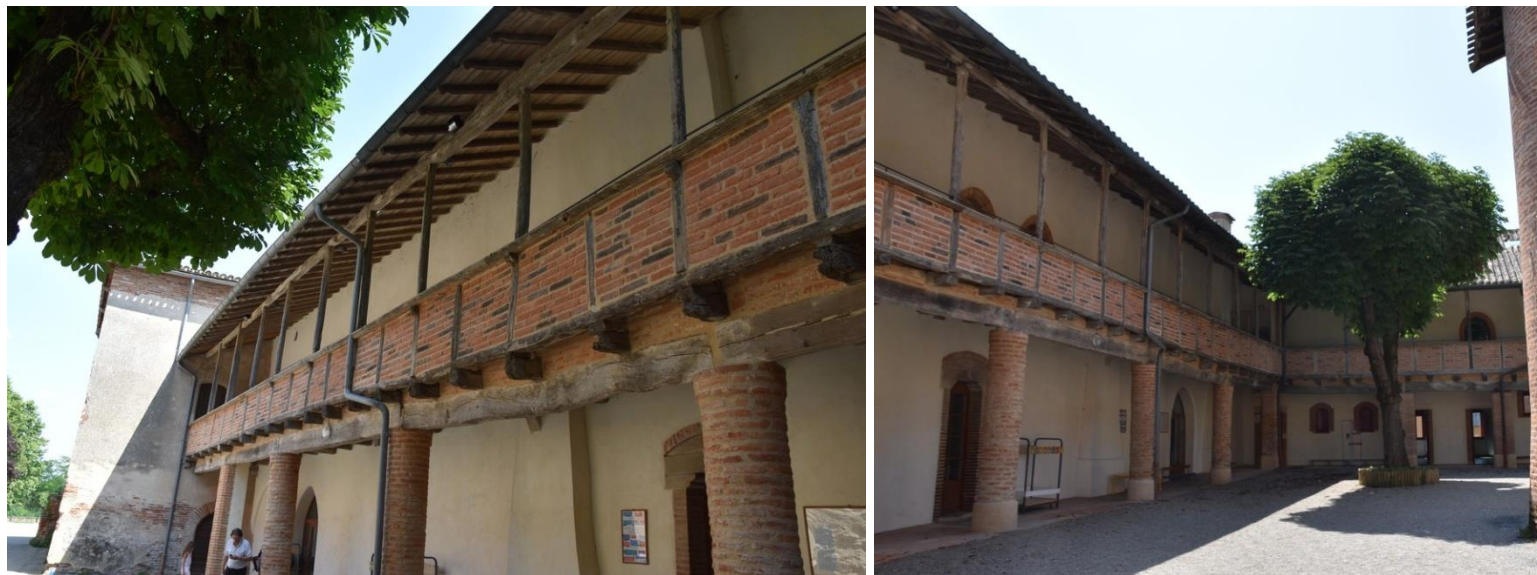
Figure 18 : Galerie de l'aile sud côté cour après restauration

Par la suite, l'ossature en pans de bois et les garde-corps ouest et sud ont été entièrement restaurés.

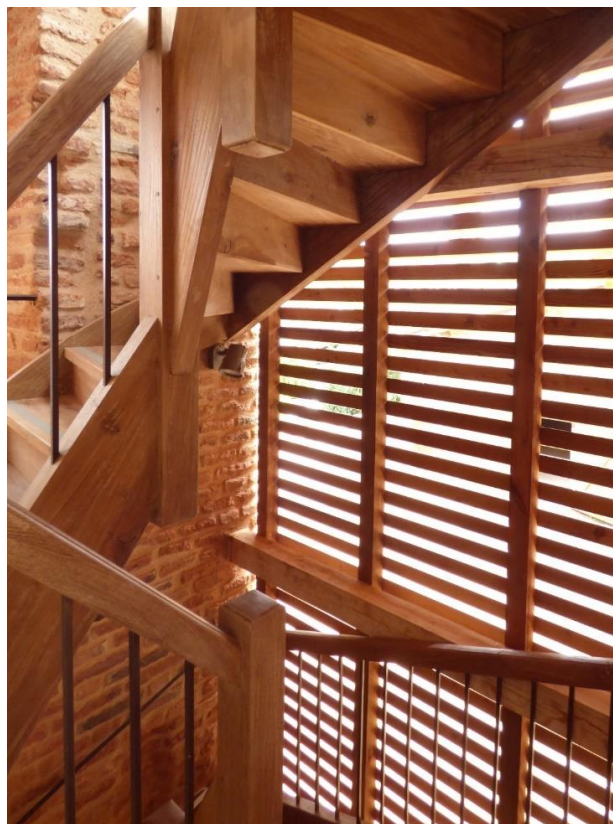
Figure 21 : Vue sur l'ossature en bois du bardage de l'escalier en vis

Un bardage en bois de châtaigner chaulé ajouré avec un espacement régulier de 5 cm a ensuite été installé entre les deux piliers de la cage d'escalier. Ce bardage est posé sur une ossature en bastaing avec un entraxe de 70 cm qui repose sur des poutres maîtresses espacées de 1 m. Le nouvel escalier en bois de chêne est en colimaçon et conforme aux règles d'accessibilité d'un ERP avec un garde-corps et une main courante en ferronnerie. Il possède aussi des dispositifs PMR avec des clous podotactiles sur chaque palier, des contremarches contrastées et des nez de marches antidérapants.

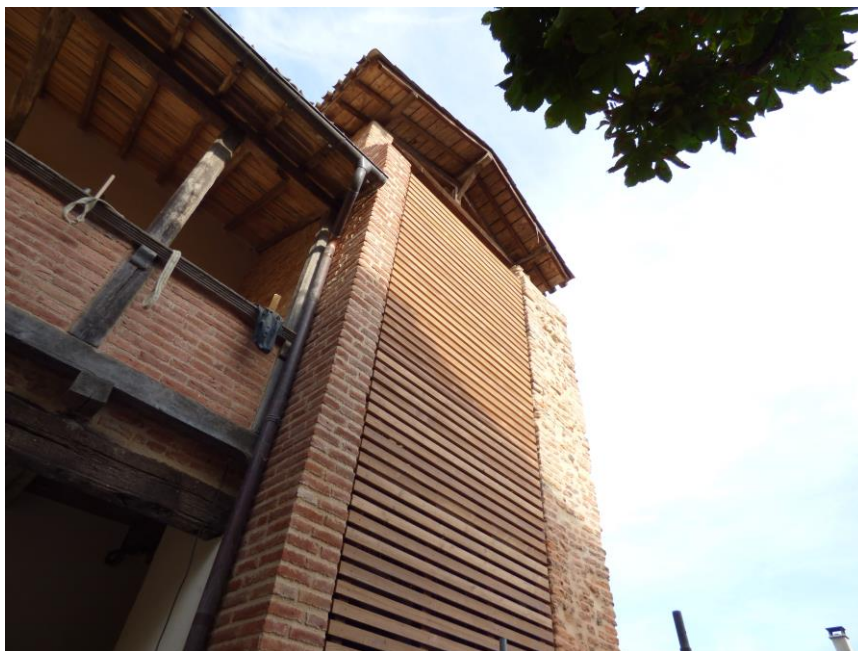
Figure 22 : Grand escalier vu depuis la cour après création du pilier gauche et du bardage en chêne chaulé

Le pilier gauche en brique foraine a été avancé pour s'aligner au pilier droit existant afin d'accueillir un nouvel escalier. L'ensemble des maçonneries ont donc été reprises sur cette partie de l'édifice.

Une menuiserie en chêne a été créée pour la baie présente sur la façade nord de la cage d'escalier (seule une grille de protection était présente avant les travaux) et la croisée en pierre a été restaurée.

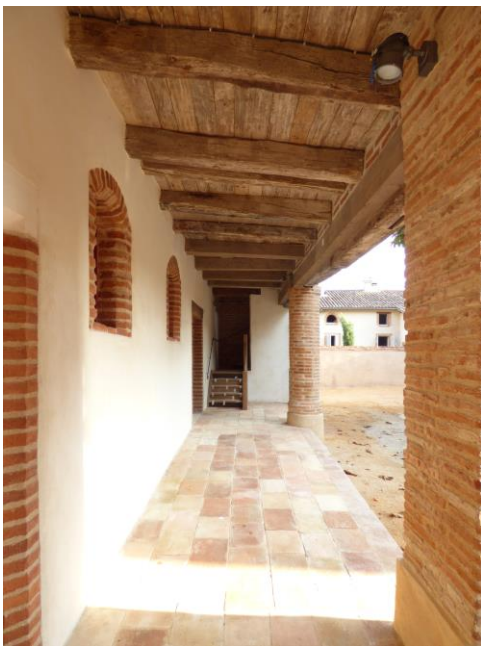
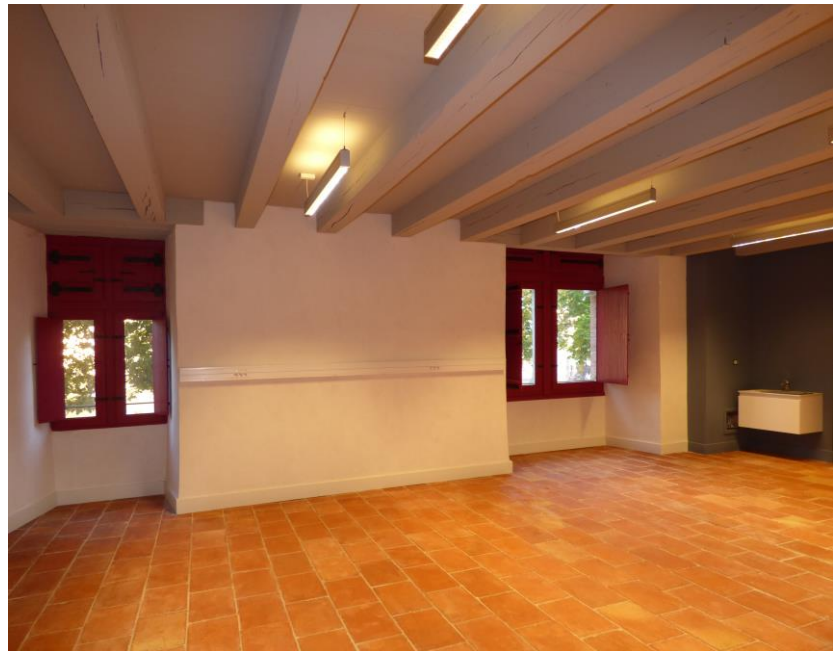
Figure 25 : Vue sur les enduits de la galerie et de la salle de classe du rez-de-chaussée de l'aile ouest.

Côté cour, les enduits à la chaux ont été restaurés. A l'intérieur, certains enduits anciens ont été conservés lorsqu'ils portaient des graffitis ou témoignages d'anciennes occupations. Il n'a donc pas été possible d'installer une l'isolation intérieure.

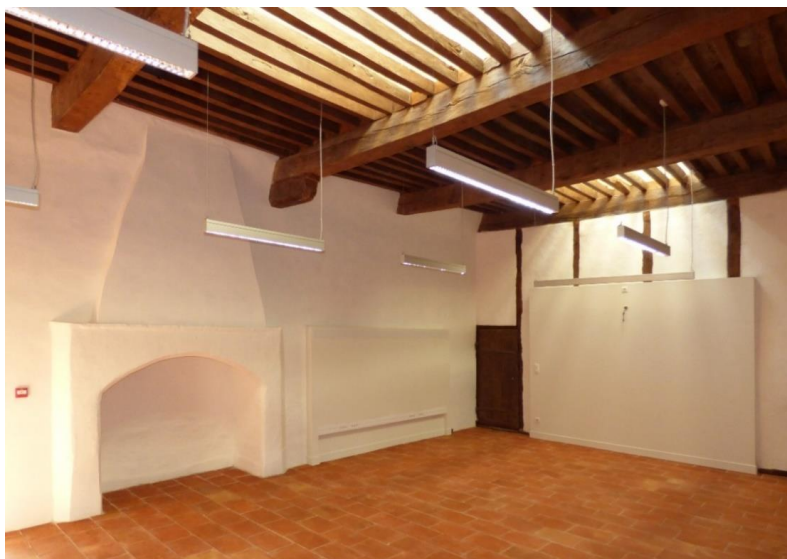
Figure 26 : Vue sur les poutres du plancher à la française et sur les deux puits de lumière depuis le premier étage

Toutes les poutres du plafond à la française du premier étage de l'aile sud ont été restaurées. Le plancher haut a été isolé avec de la fibre de bois d'épaisseur 24 cm. La résistance thermique de la toiture passe ainsi à 6,3 W/m².K

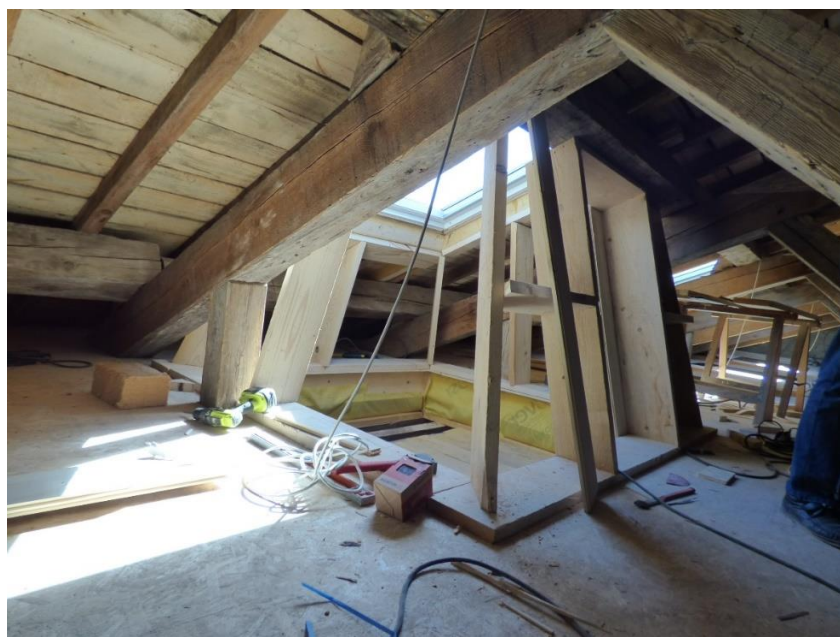
Figure 30 : Installation des verrières au niveau des combles versant est de l'aile ouest.

Les interventions sur les menuiseries ont porté sur la création de fenêtres de toit et le changement des fenêtres en façade. Le côté cour du premier étage ne bénéficie d'aucune ouverture, l'éclairage se fait donc uniquement par la façade ouest qui ne peut être modifiée du fait du classement Monument Historique du bâtiment. Pour augmenter l'apport de lumière naturelle dans les classes, il a été décidé de jouer sur la lumière zénithale grâce à l'installation de verrières en toiture. L'installation de quatre puits de jour en toiture permet donc d'apporter davantage de lumière naturelle dans les deux nouvelles salles de classe du 1^{er} étage lors de la première moitié de la journée. Ces quatre verrières ont été installées dans la continuité des travées existantes au niveau du pan est de la façade ouest.

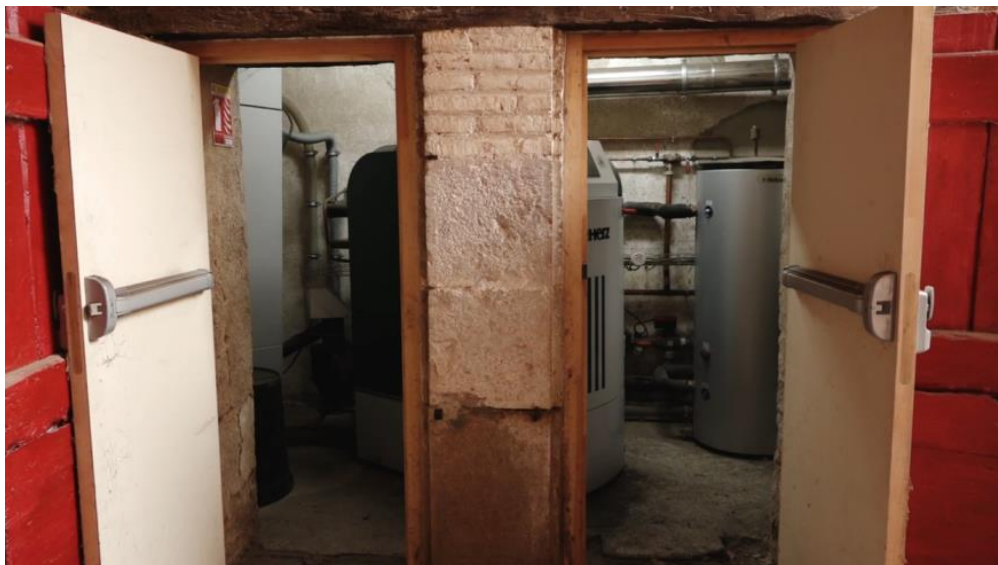
Figure 34 : Chaudière à pellets

Les deux niveaux de plancher chauffant sont reliés à l'ancienne chaudière à pellets située dans le châtelet, qui possédait la puissance nécessaire à la gestion de tous les planchers chauffants et des radiateurs à eau situés dans le châtelet.
